# Le vitrail 2

## Les altérations du vitrail

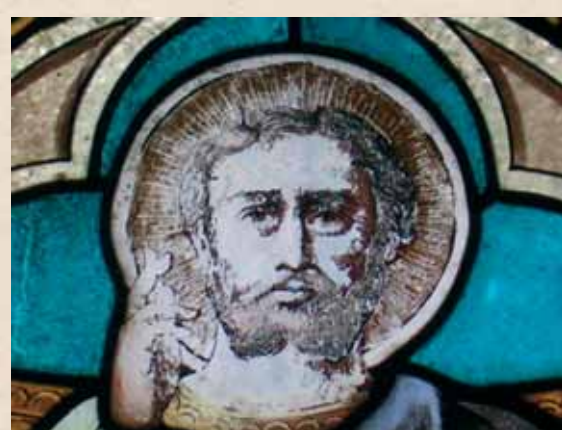
Les peintures du vitrail sont aussi fréquemment effacées sous l'effet de l'humidité et de la prolifération de micro-organismes. À leur emplacement, le verre est généralement d'une coloration plus claire. Cette altération peut s'expliquer par la mauvaise qualité de la peinture, ou par une cuisson insuffisante (température inférieure aux 600°C nécessaires pour l'adhérence de la peinture sur le verre).

Peinture effacée

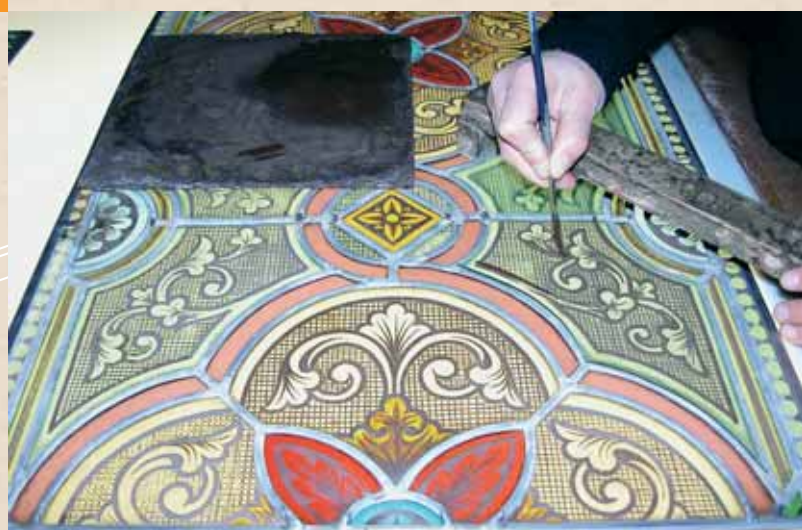
Repeint à froid

partir du relevé précis de l'état général du vitrail. La remise en plomb est le remplacement partiel ou complet des plombs d'origine par des plombs neufs. Aujourd'hui, les restaurateurs essaient de conserver au maximum les plombs d'origine. Les pièces de verre cassées sont assemblées par ruban de cuivre adhésif (méthode Tiffany) ou par collage bord à bord. Cela consiste à fixer les pièces de verre, après rapprochement des bords, à l'aide de résine époxy ou de silicone. Lorsque la peinture est effacée, des repeints à froid sont effectués avec des couleurs qui ne nécessitent aucune cuisson.

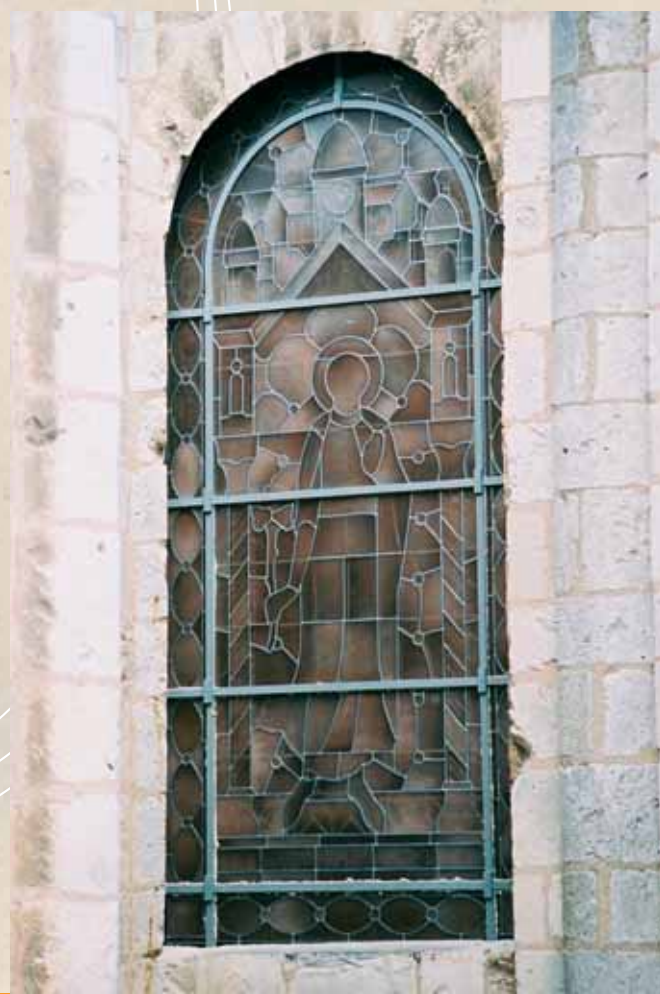
On peut également installer une verrière de protection ou double verrière. Placée à vingt-cinq millimètres en arrière du vitrail, elle protège celui-ci des atteintes extérieures et évite la condensation en créant une ventilation naturelle

Double verrière de protection
